Исх. 27.08.2014 г.

Отделу некоммерческих закупок и
отделу эксплуатации X5 Retail Group

Нашей компанией в рамках договора о сервисном обслуживании проводился осмотр объекта по адресу: Оренбургская обл., с Михайловка, ул. Транспортная, 60. В ходе осмотра объекта для принятия его на сервисное обслуживание нашей компанией были выявлены существенные нарушения при монтаже холодильного оборудования, препятствующие его безопасной эксплуатации. Ниже постараюсь дать подробное описание выявленных недостатков:

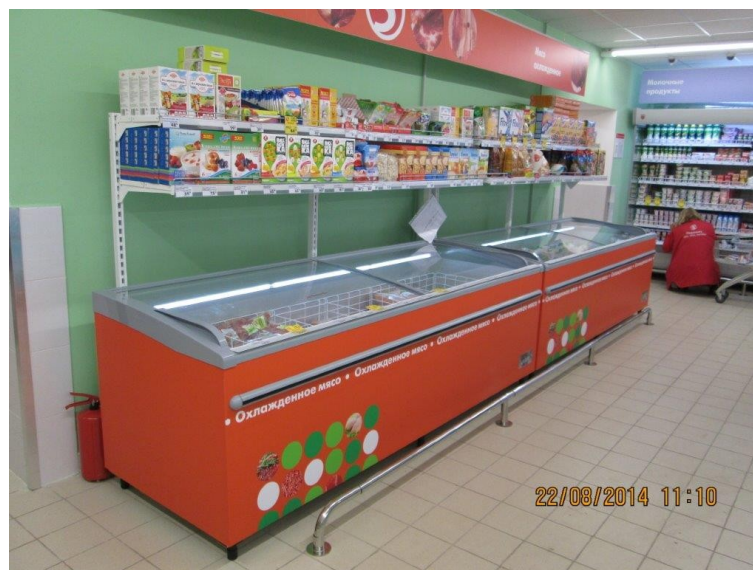
Ограничители для тележек короткие — не защищают углы ларей.

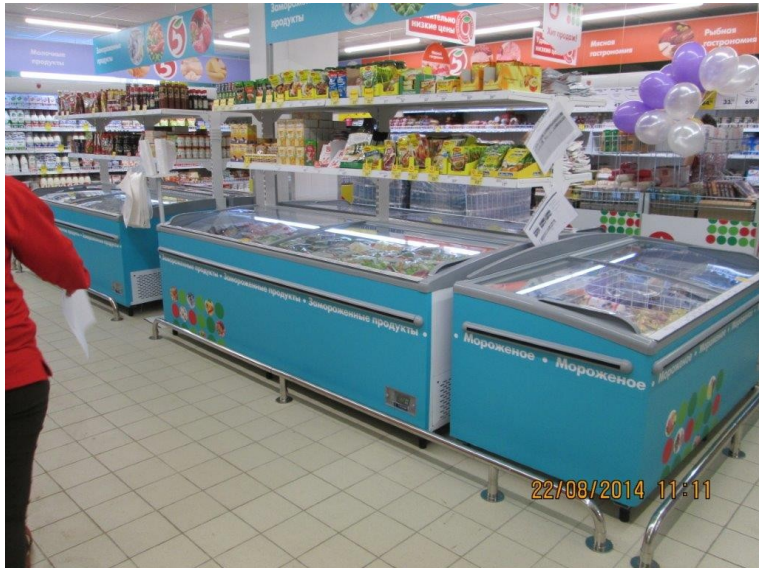
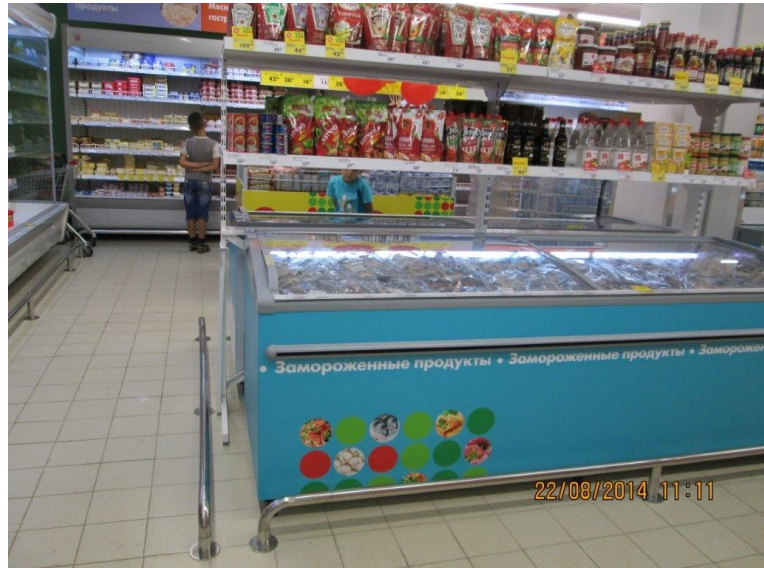
Лари не выставлены; двухуровневая суперструктура выходит за габариты ларей.

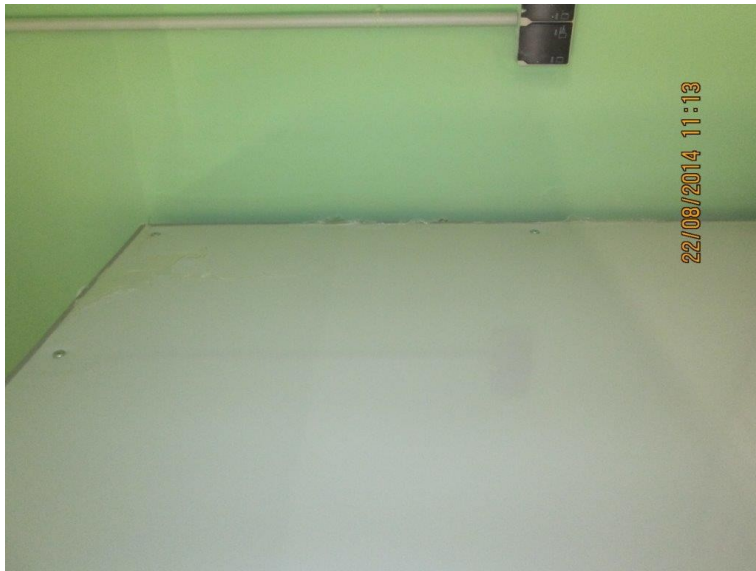
Не сняли защитную пленку с мебели

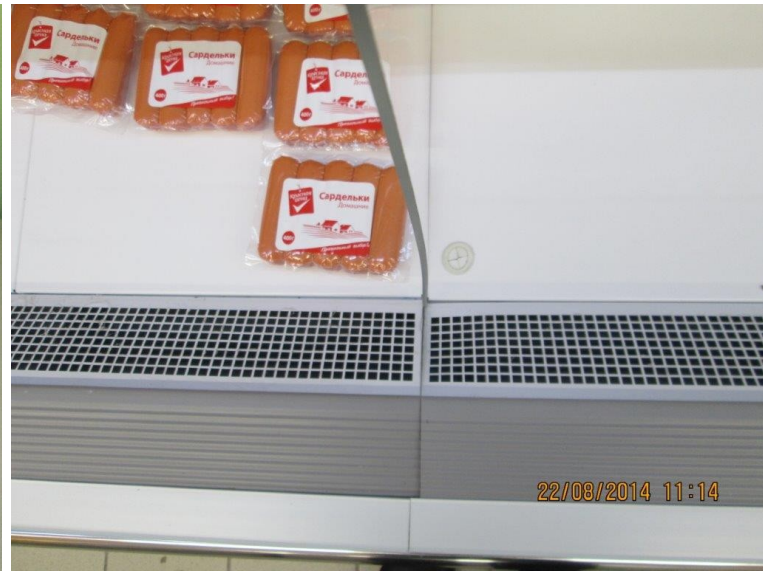
Делитель не подходит по размеру — выгнут

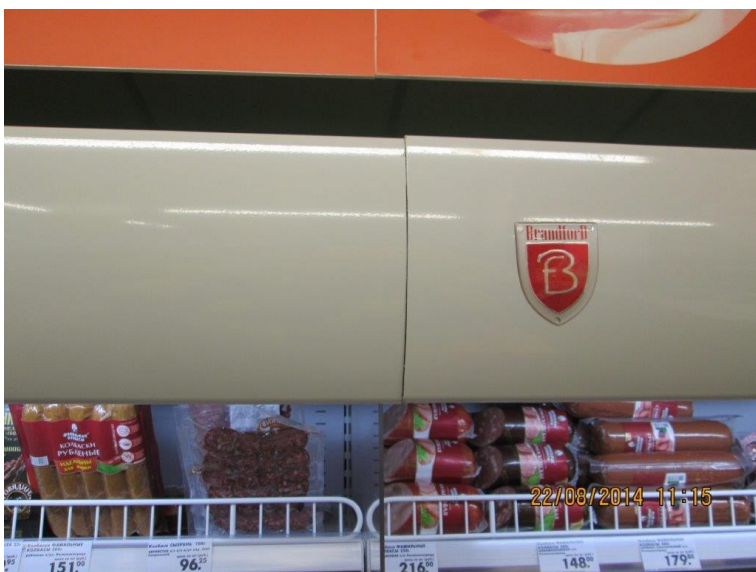
Вся мебель собрана с изъянами. Плохо состыкована.

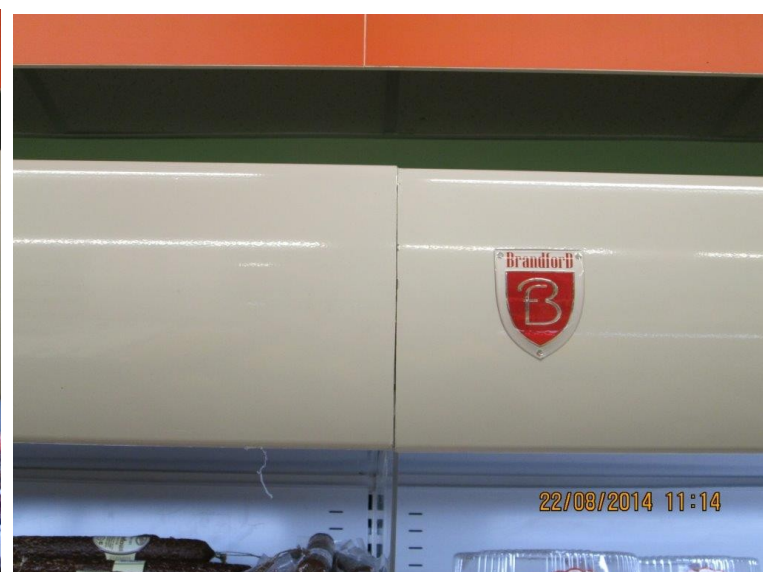
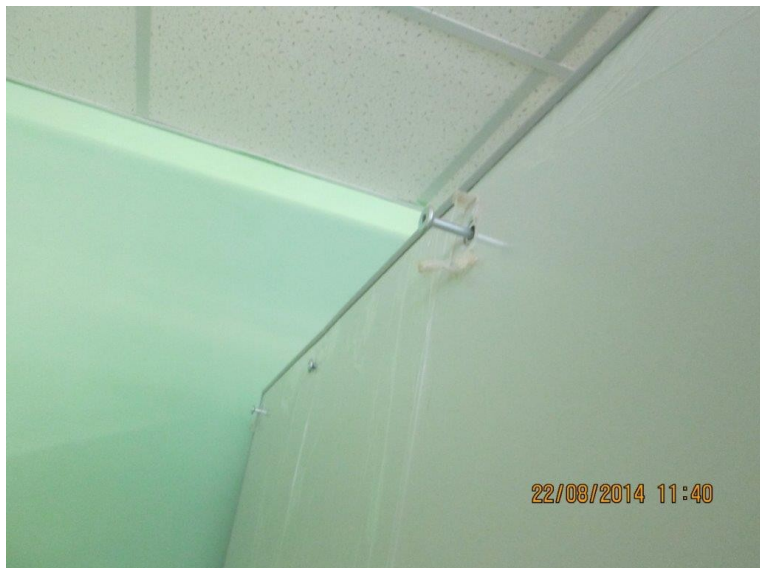
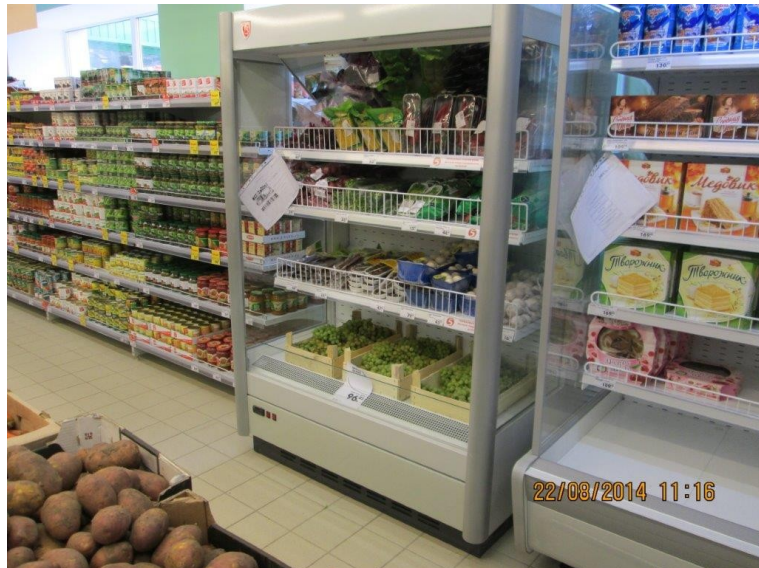
Боковина не прикручена. Холодильник ФОВ не работает. Продукция выложена в неработающий холодильник.

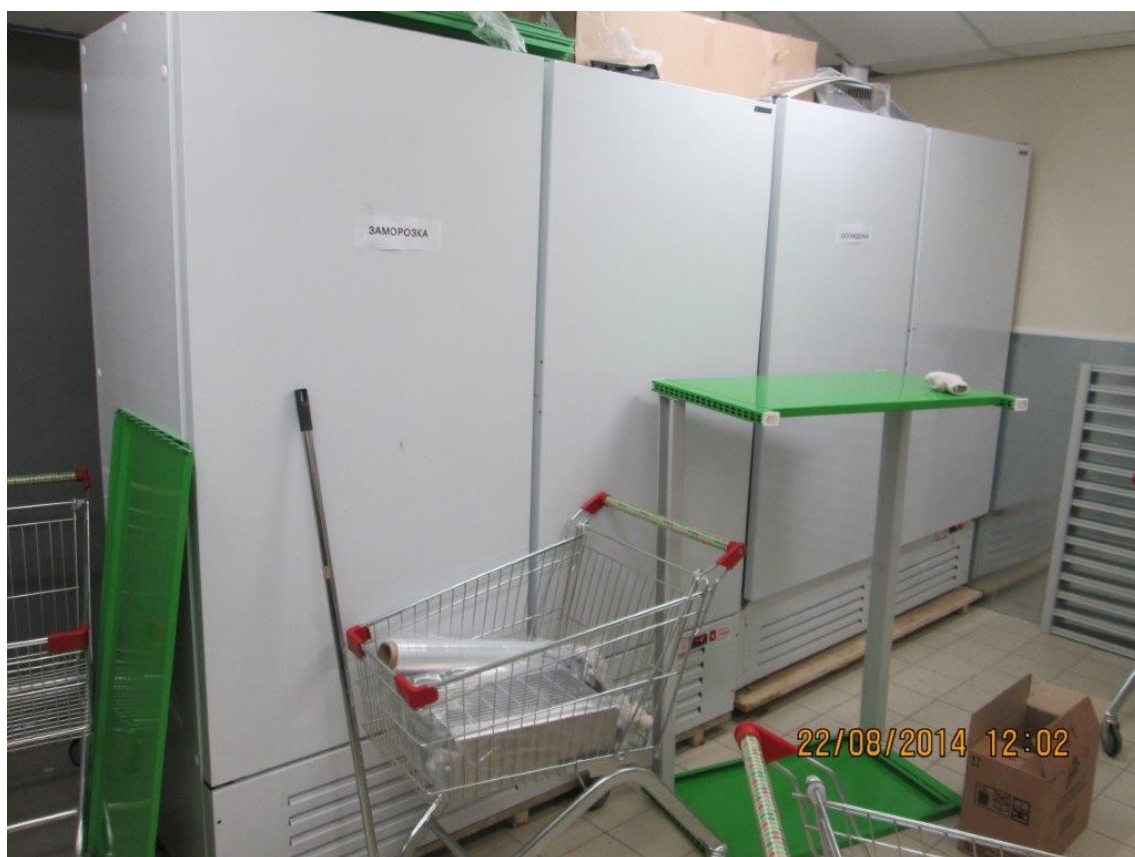
Холодильные шкафы стоят на деревянных поддонах. Отсутствуют ручки.

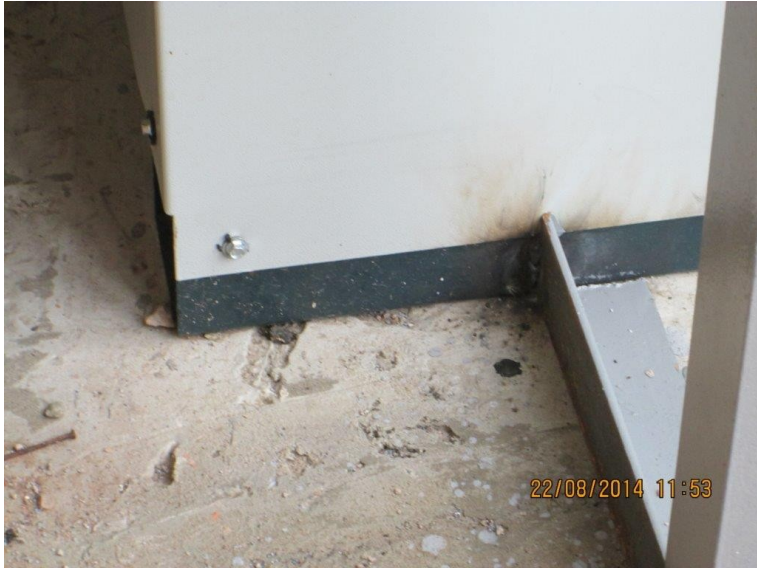
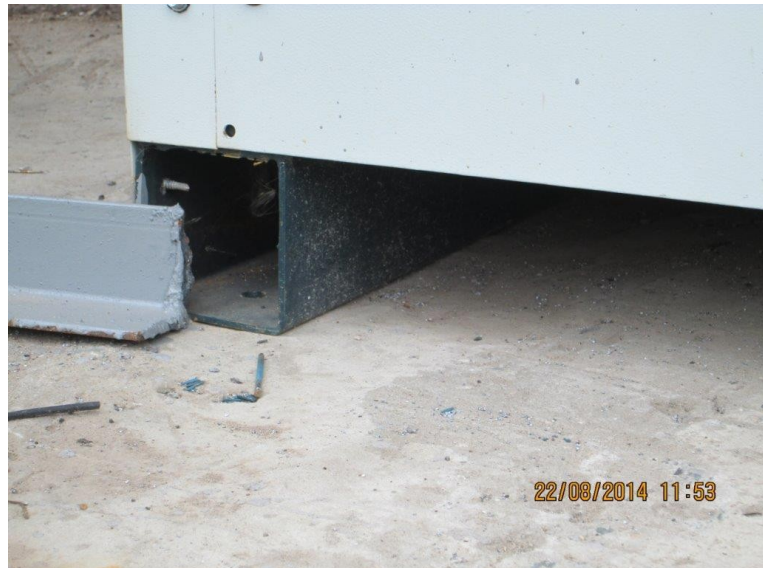
ЦХМ установлена без виброопор. Приварена уголком к раме для конденсатора.

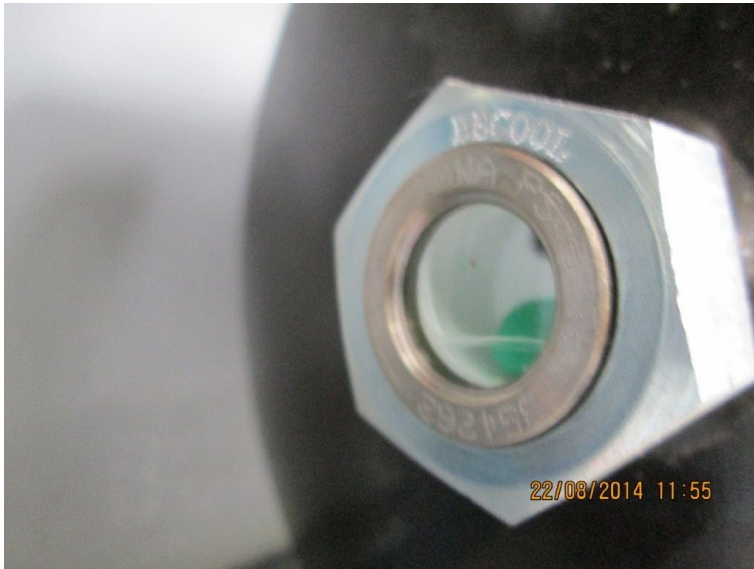
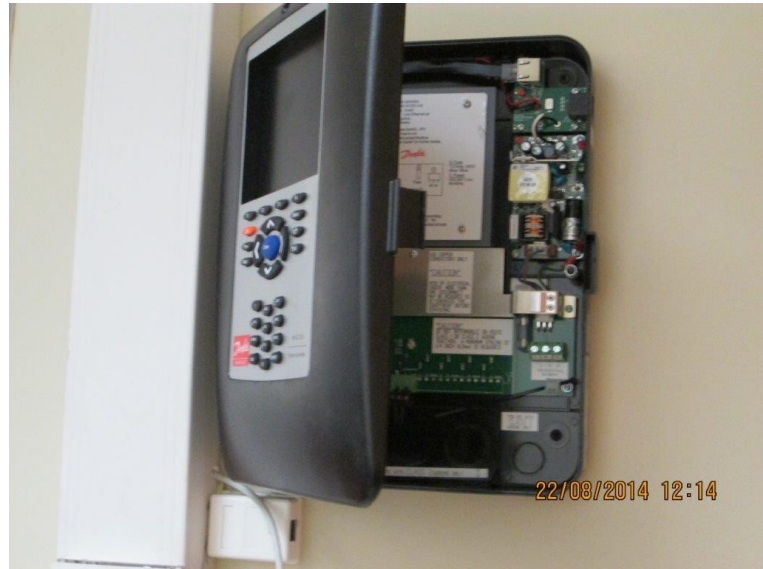
Низкий уровень фреона

Мониторинг не подключен и не настроен.

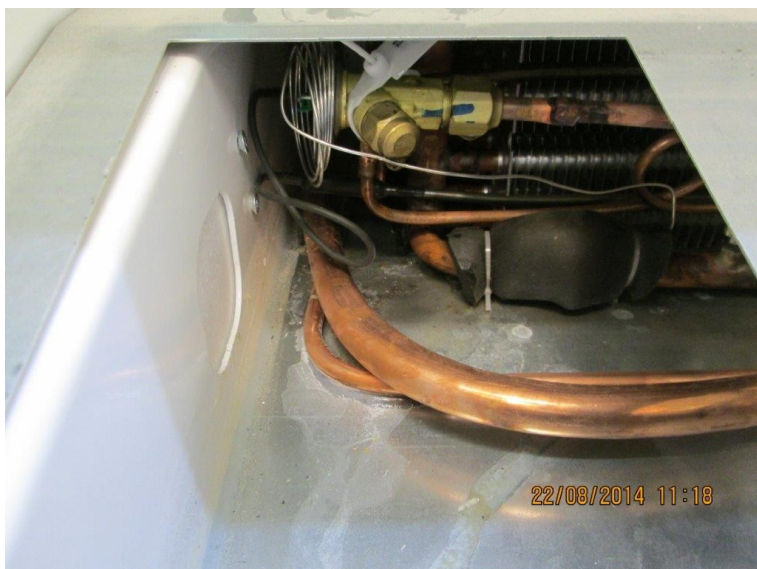
Рис. слева Трубопроводы внутри мебели касаются друг друга. От вибрации возможно их перетирание, утечка фреона.

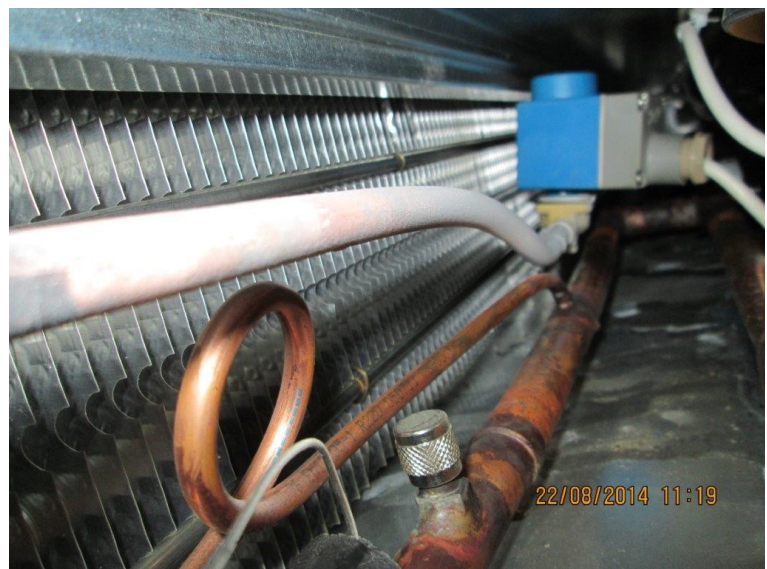
Рис. справа Труба покрыта инеем — соленоидный клапан смонтирован в обратную сторону.

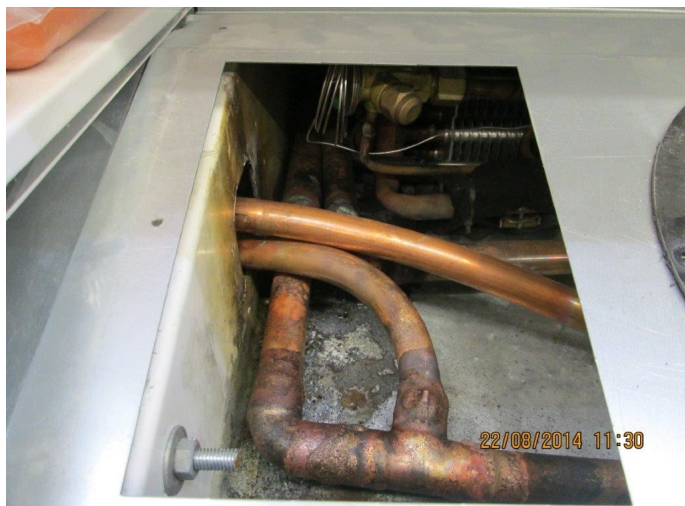
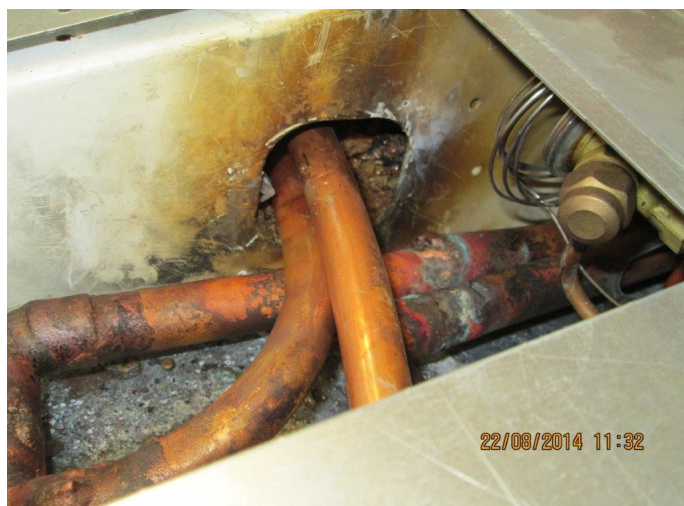
Неправильная разводка трубопроводов. Трубы касаются друг друга, а также края отверстия в холодильной мебели. Использован тройник большего, чем требовалось диаметра. При пайке часть термоизоляции была выжжена.

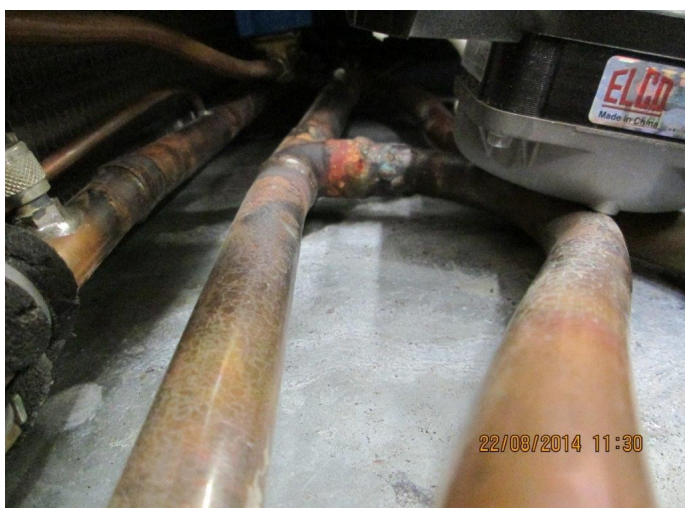
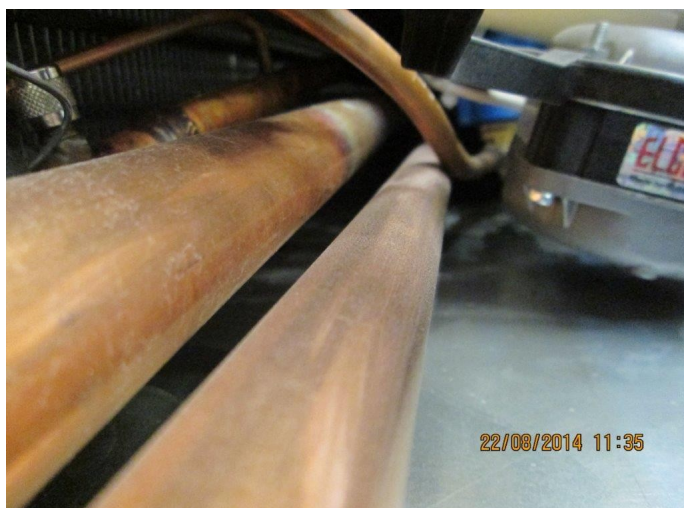
Микродвигатели вентиляторов обдува холодильной мебели лежат на трубопроводах. При вибрации трубы перетрутса, образуется утечка.

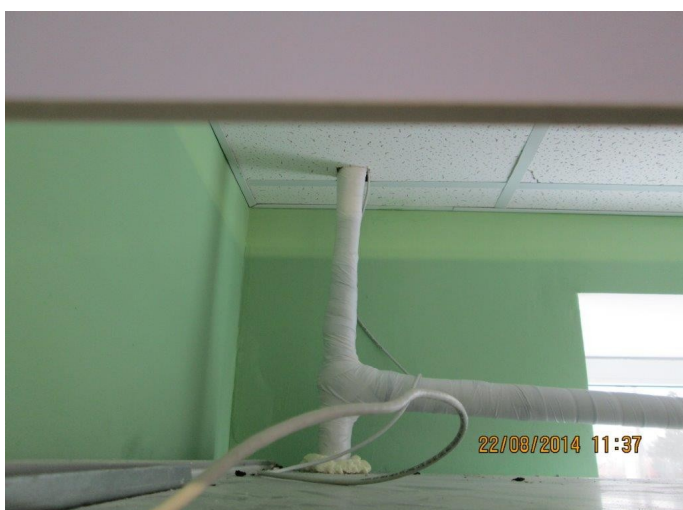
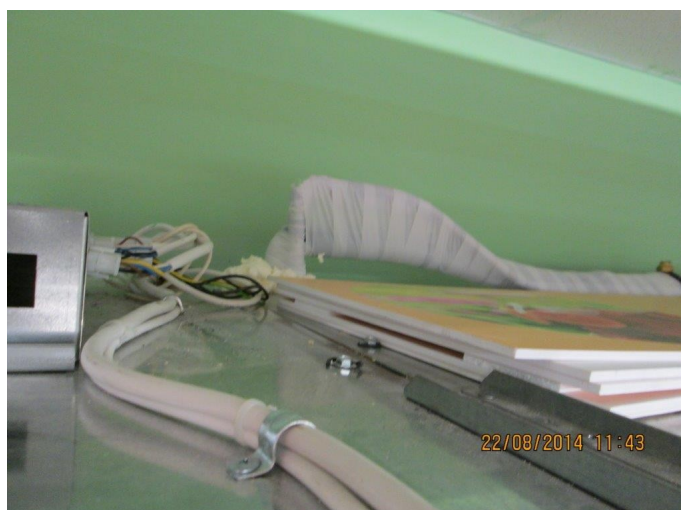
Две трубы заизолированы вместе белой изоляционной лентой.

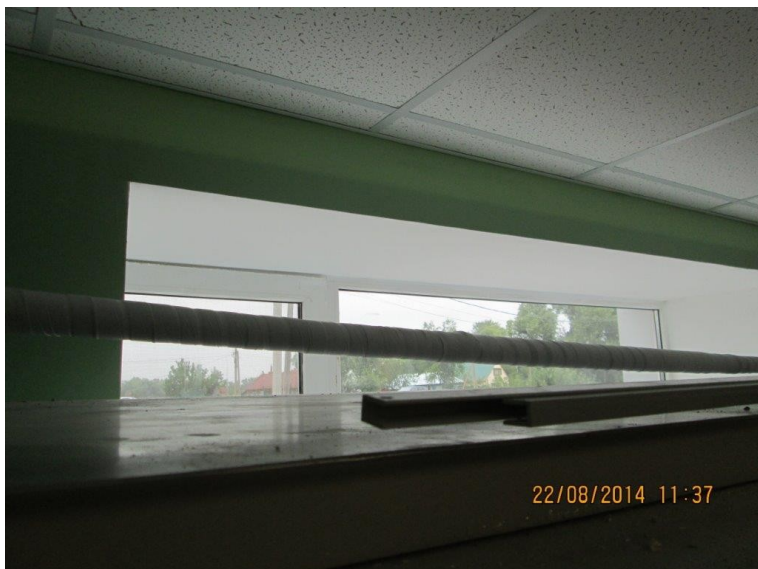
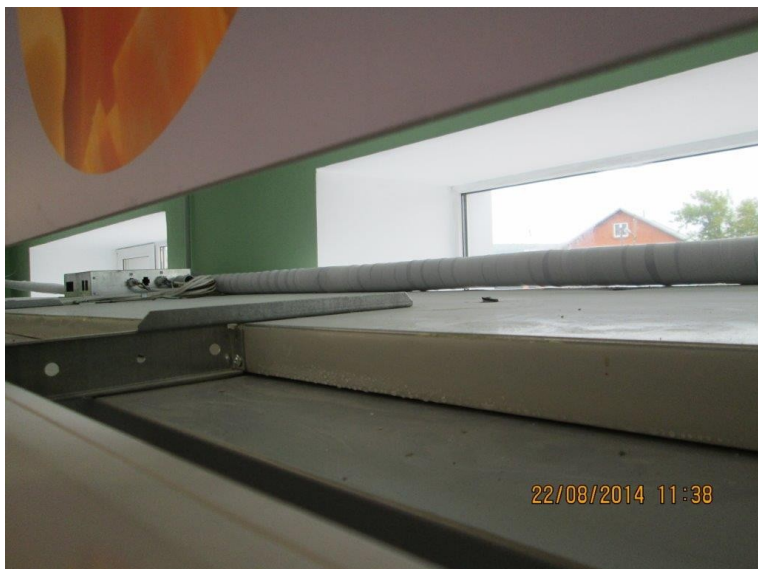
Трубопровод не закреплен ни в одной точке на всем протяжении канала горок. Труба частично висит в воздухе, частично просто лежит на крыше холодильных горок.

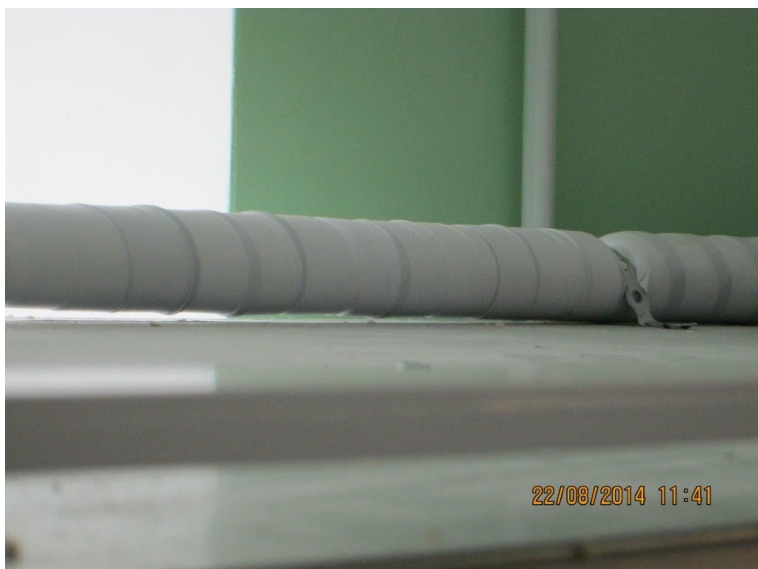
Трубопровод просто притянут монтажной лентой

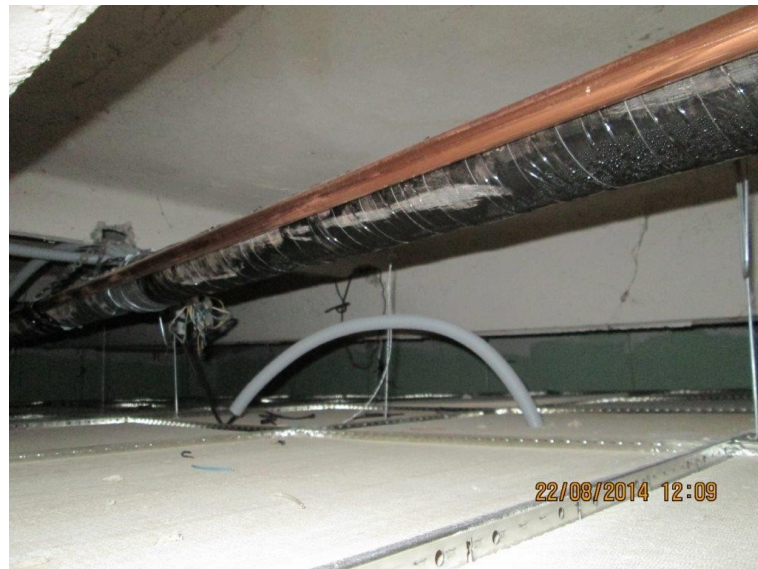
Крепление трубы отсутствует

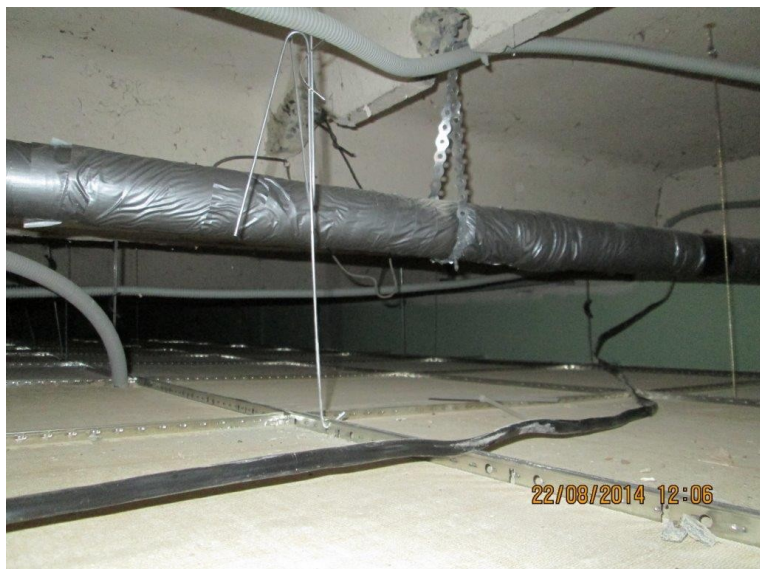
Подвес трубопровода

Практически нигде не используются хомуты для крепления трубопроводов. Основное крепление труб на объекте — на изолирующую и монтажную ленту.

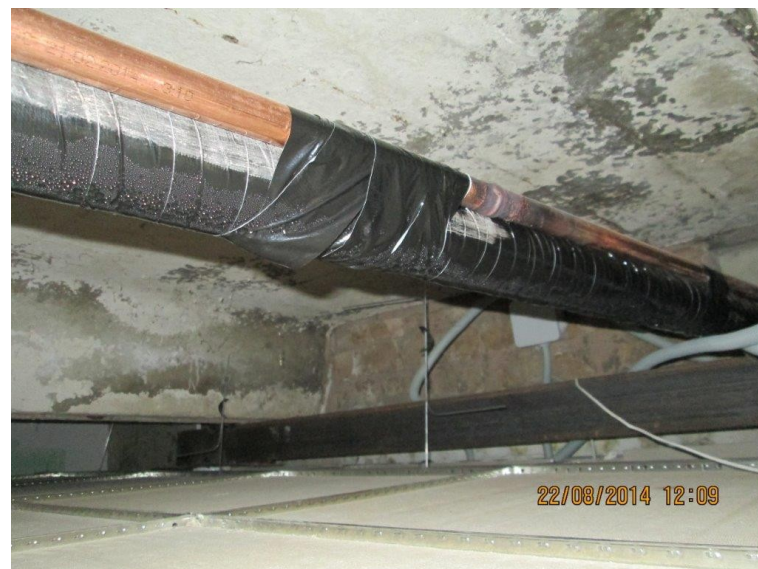
Крепление трубопровода изолянтной

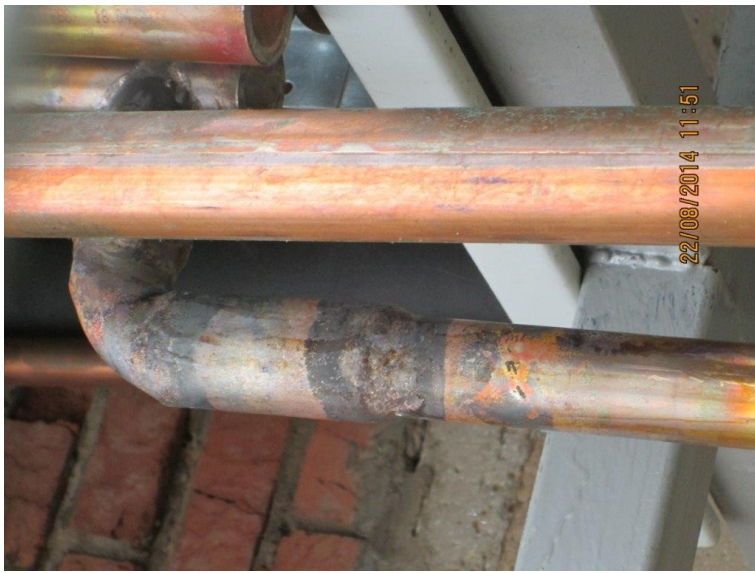
Заужен диаметр трубопровода

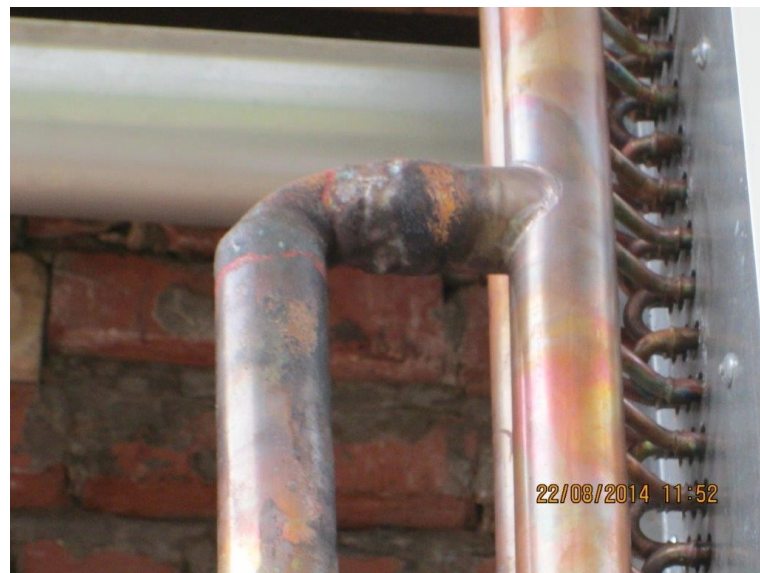
Заужен диаметр угла

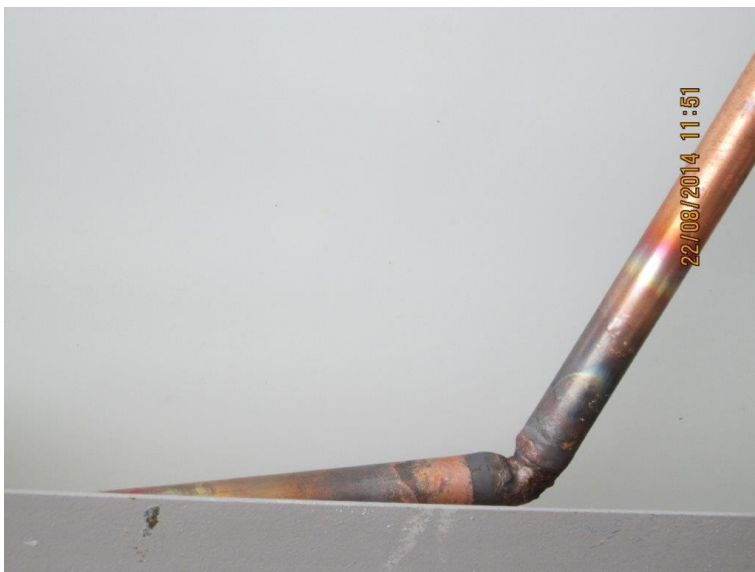
Заужен диаметр трубопровода

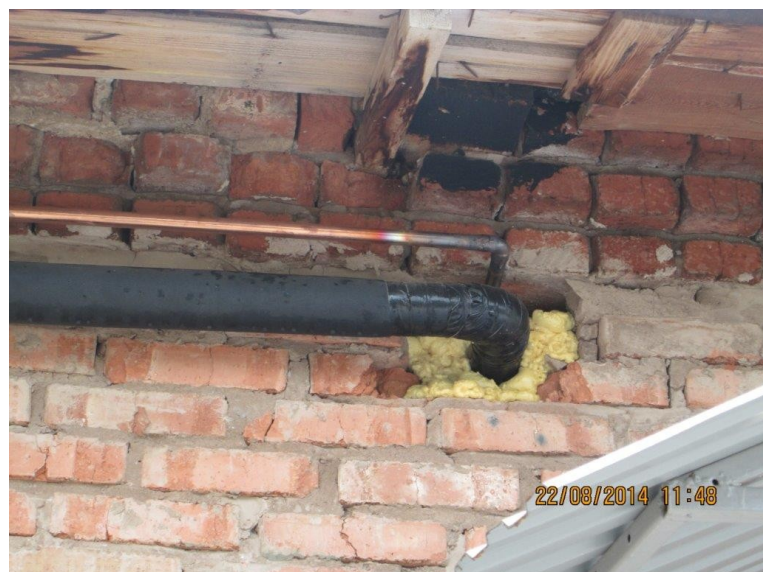
Трубопроводы проходят через стены без гильз.

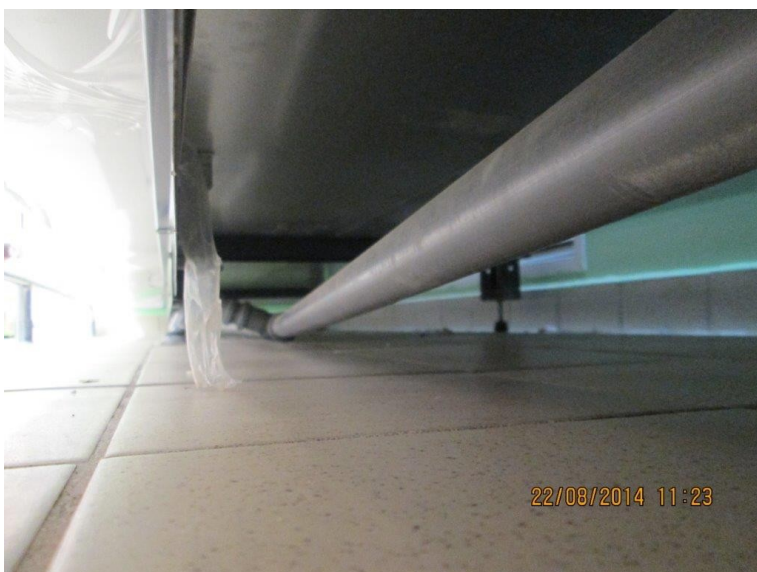
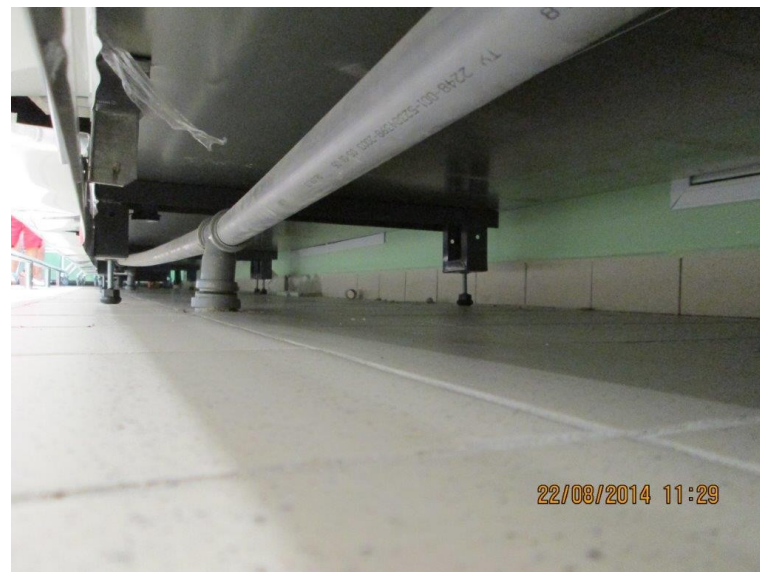
Дренажные трубопроводы не имеют точек крепления. Труба держится только за счет собственной жесткости. Ни о каком уклоне нет и речи — труба с прогибом. Вопрос времени, когда это все начнет затоплять торговый зал.

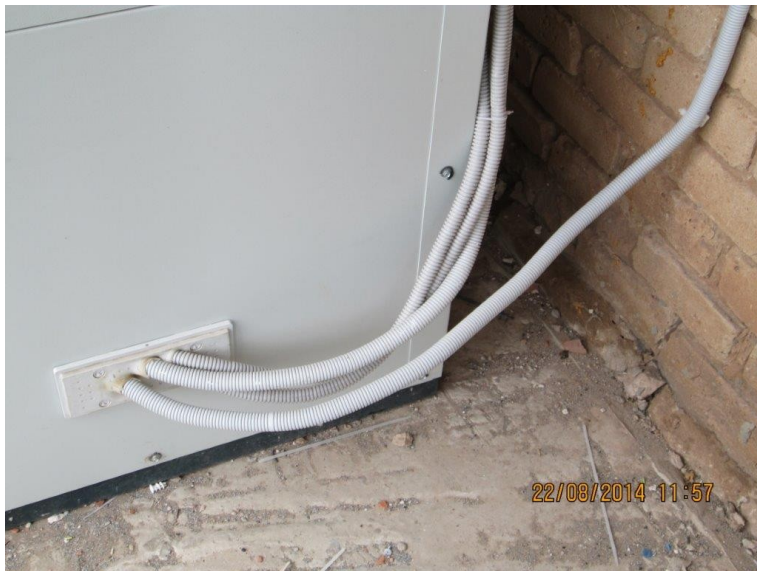
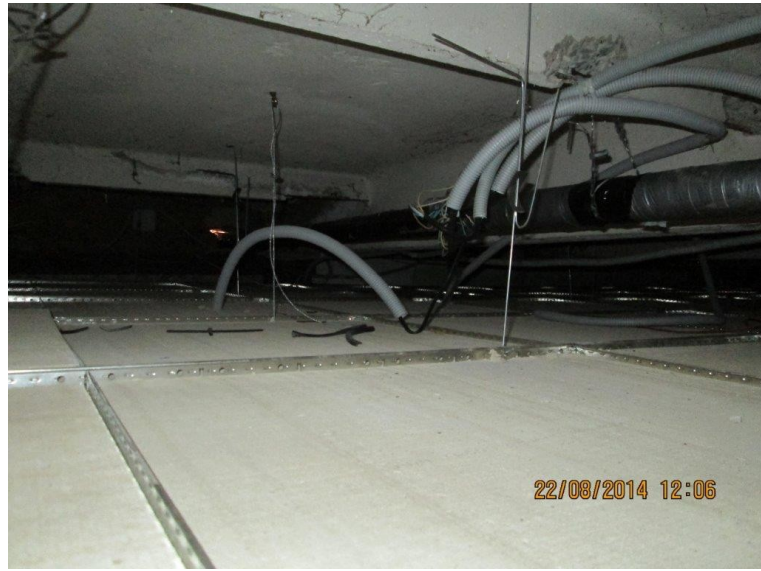
Почти нигде провода не закреплены. Проложены с нарушениями эл. технических норм.

Объект в таком виде эксплуатировать нельзя. Работы по устранению замечаний нужно вести в объеме всего монтажа, поскольку на каждом участке монтаж выполнен в полном несоответствии техническим нормам. Необходимо проводить полный демонтаж холодильной системы с последующим монтажом.
