## Сводка ТРП

Touran, Golf V, Jetta, Golf Plus, Passat B6, Caddy, EOS: климатическая установка не охлаждает

Учётный №: 2011410/10

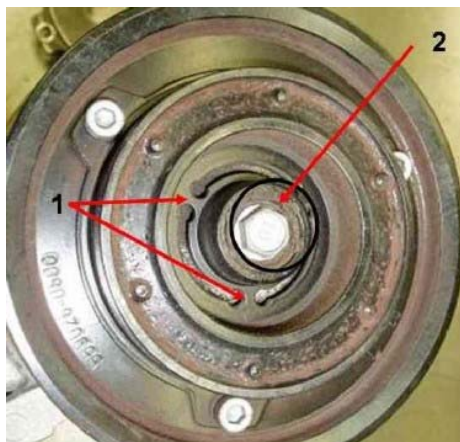
Рис.1

Компрессор фирмы ZEXEL / VALEO распознаётся по внешнему виду шкива (Рис. 1).

Ограничитель (защита от перегрузки против блокировки шкива) сработал и сломался (Рис 1, № 1). Касается номера оригинальной детали: 1 K0 820 803 L и N или 1 K0 820 859 D.

Ограничитель сломан, вал компрессора/центральный болт не проворачивается. При работающем электродвигателе центральный болт не вращается (Рис. 1, № 2). Вследствие этого компрессор не работает.

Настоятельно необходимо проведение замены компрессора и промывание контура хладагента хладагентом R134a.

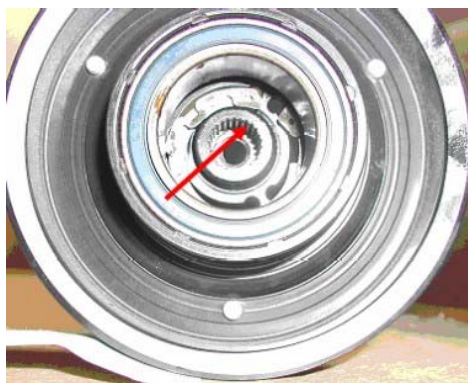
Рис. 7

Зубчатое соединение шкива (см. рис. 7, красная стрелка) ослабло. Демпфер подлежит ремонту при помощи ремонтного комплекта 1K0 898 814 и герметика (в данном случае применяется в качестве клея) D 154 102 A1. Снятие компрессора или откачивание хладагента в данном случае не требуется. Клей (герметик) с номером оригинальной детали: D 154 102 A1 необходимо заказать отдельно.

1. Ослабить ремень. Нанести клей (герметик - номер оригинальной детали: D 154 102 A1) на зубчатое соединение нового демпфера. Надвинуть демпфер на вал. Нанести клей на первый болт M5 (только одну каплю на резьбу) и затянуть болт рукой.
2. Нанести на резьбу остальных винтов M5 и второго центрального болта клей (герметик - номер оригинальной детали: D 154 102 A1) и ввернуть рукой. Затем натянуть ремень.
3. Затянуть центральный болт моментом  $16 + 2$  Нм и винты M5 моментом  $6,5 + 1$  Нм.
4. Клей (герметик - номер оригинальной детали: D 154 102 A1) должен отвердевать, как минимум, 1 час; лишь после этого запускать двигатель!
5. Затем проверить холодопроизводительность климатической установки согласно [Руководству по ремонту](#), Климатическая установка R134a.

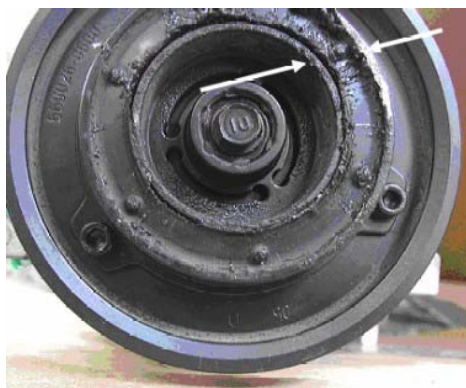
Рис.8

При изношенной резиновой подушке (см. рис. 8) компрессор не работает, ременной шкив не вращается, не создает давления и не охлаждает. В таком случае требуется замена компрессора. При этом важно проведение адаптации количества низкотемпературного масла. Для этого необходимо определить количество масла в неисправном компрессоре через маслосливную пробку (например, 30 л).

Затем полностью сливается масло нового компрессора и такое же количество заливается снова. Чрезмерно высокое или низкое количество масла вредит компонентам компрессора.
