**Рис. 1-7. Образец образования инея на компрессорах**

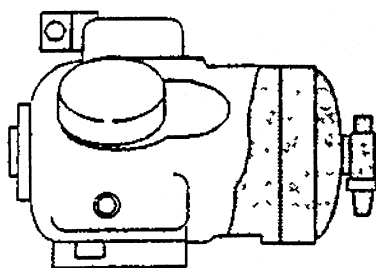
**РИС. А КОНТРОЛЬНОЕ  
УСТРОЙСТВО НАСТРОЕНО ВЫШЕ  $-10^{\circ}\text{C}$  ( $14^{\circ}\text{F}$ )**

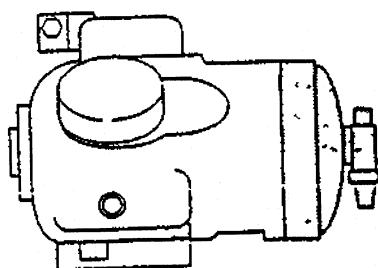
**РИС. В КОНТРОЛЬНОЕ  
УСТРОЙСТВО НАСТРОЕНО НИЖЕ  $-10^{\circ}\text{C}$  ( $14^{\circ}\text{F}$ )**

Когда контрольное устройство настроено на ниже  $-10^{\circ}\text{C}$  ( $14^{\circ}\text{F}$ ), допустимый предел образования инея Показан на Рис. 1-7В. Линия образования инея обычно проходит за всасывающим клапаном, поскольку клапан быстрого охлаждения не открывается, если контрольное устройство настроено на ниже  $-10^{\circ}\text{C}$ .
