**Рис. 1-7. Образец образования инея на компрессорах**

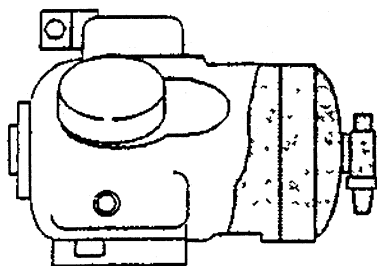
**РИС. А КОНТРОЛЬНОЕ  
УСТРОЙСТВО НАСТРОЕНО ВЫШЕ  $-10^{\circ}\text{C}$  ( $14^{\circ}\text{F}$ )**
